Il degrado dei viadotti sulla A6 Savona-Torino, il reportage in alcune foto esclusive

di **Kevin Campora Costa**

13 Settembre 2018 - 17:00

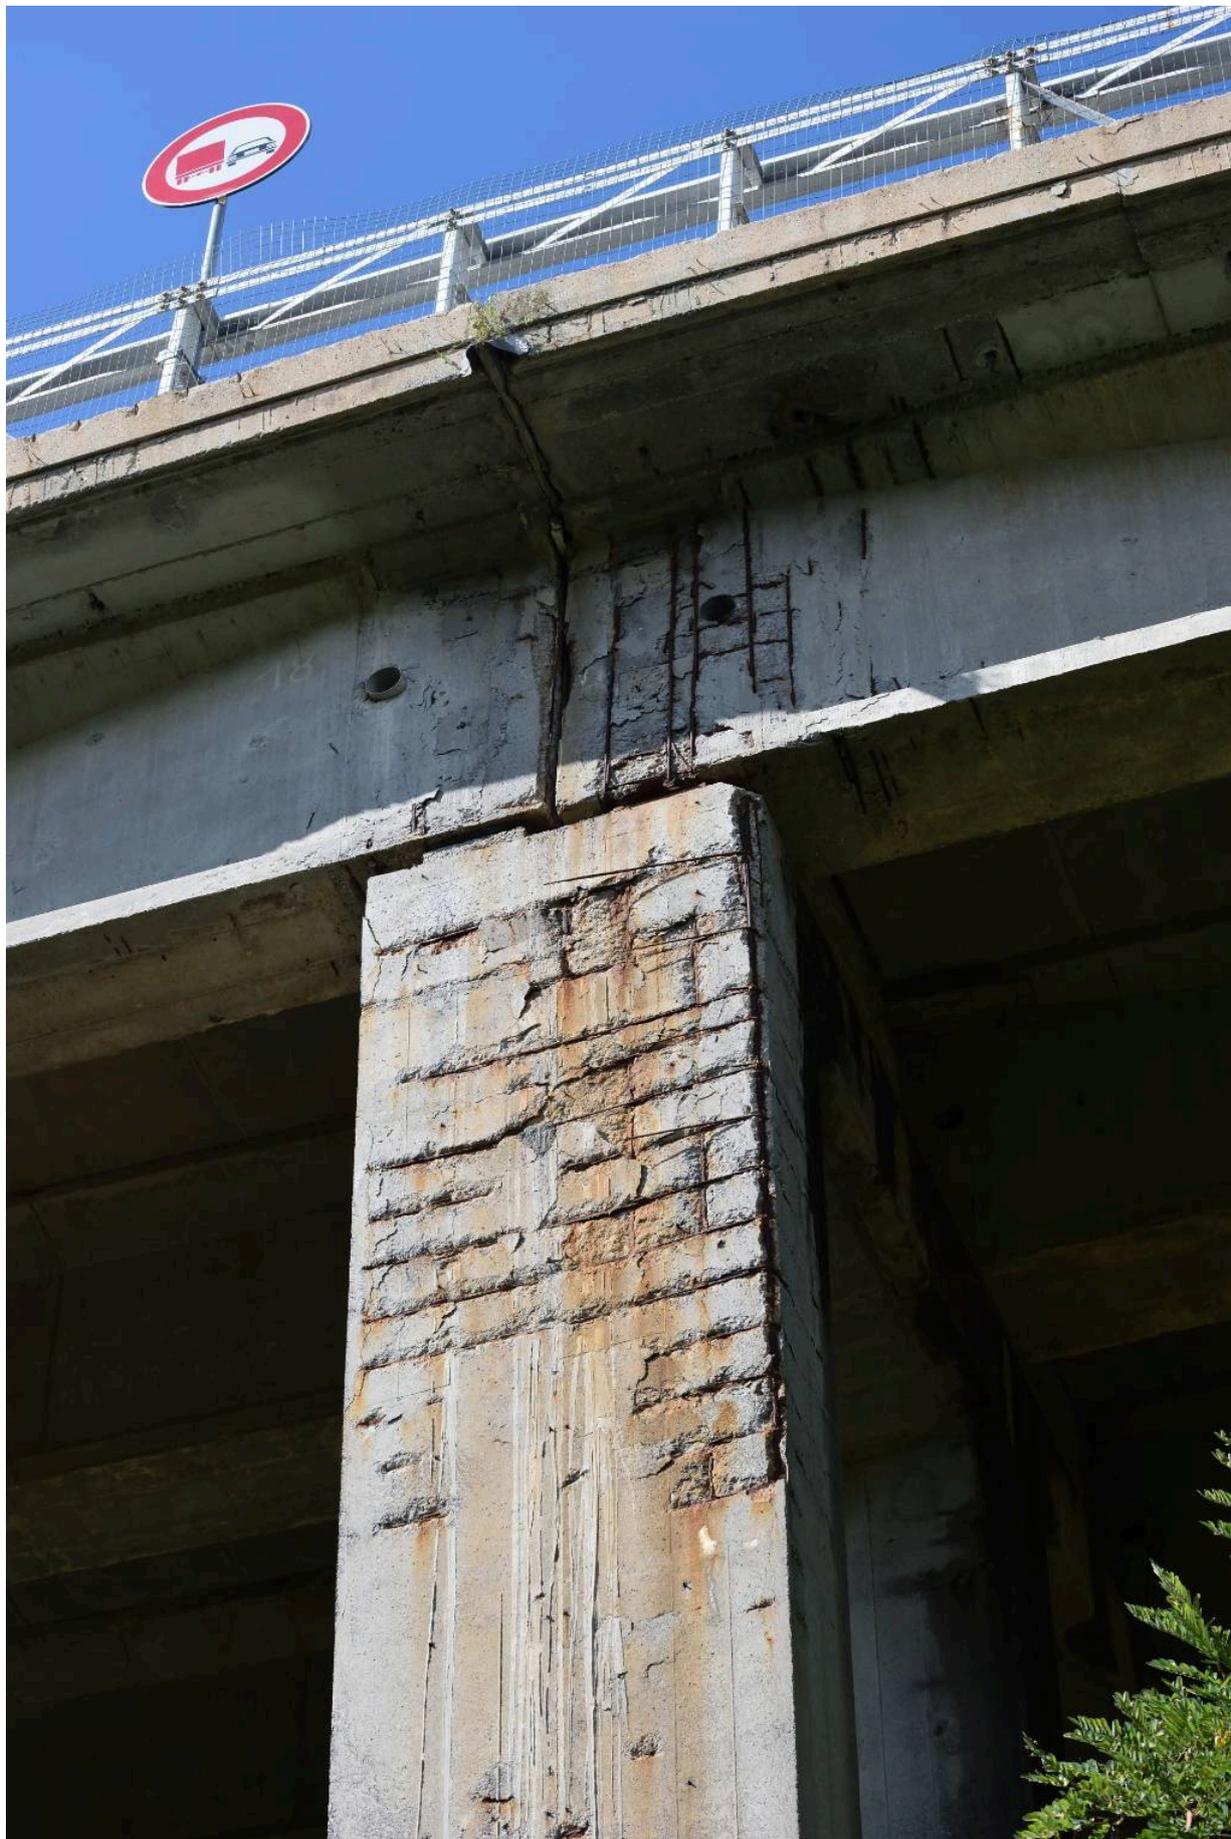
CADIBONA - Parcheggiata l'auto nei pressi di Cadibona, si imbecca una strada forestale sterrata che vi invitiamo a non percorrere in auto se non con mezzi adeguati. Percorsi circa seicento metri, si giunge nei pressi del primo viadotto del nostro speciale, il viadotto **Frecci**. Qui si notano alcuni segni di degrado, ma la situazione appare comunque accettabile. L'azione dell'acqua, che si infila tra le giunzioni del manto stradale, ha fatto arrugginire i ferri dei piloni che, aumentando il loro volume, hanno causato il distacco dello strato superiore di calcestruzzo, detto, in gergo tecnico, **copriferri**.

A causa della **carbonatazione** gli strati più esterni del calcestruzzo modificano le loro proprietà chimiche, facendo sì che gli agenti corrosivi raggiungano il ferro dell'armatura, portandolo ad arrugginire rapidamente. E' a questo punto che il ferro, aumentato di volume a causa della ruggine, spinge verso l'esterno il calcestruzzo causandone il distacco dal resto del fabbricato.

Per quanto le condizioni del viadotto Frecci possano considerarsi soddisfacenti, un intervento eccessivamente tardivo di manutenzione potrebbe determinare il distacco di altre porzioni di copriferri, facendo lievitare in maniera esponenziale i costi dell'intervento stesso. La velocità con la quale il calcestruzzo si degrada, infatti, aumenta esponenzialmente in assenza dei copriferri (e con essa aumentano anche i costi per riparare i danni).
