Toirano, torna percorribile il ponte di legno della Fascetta: conclusi i lavori di ristrutturazione

15 Febbraio 2017 - 16:28

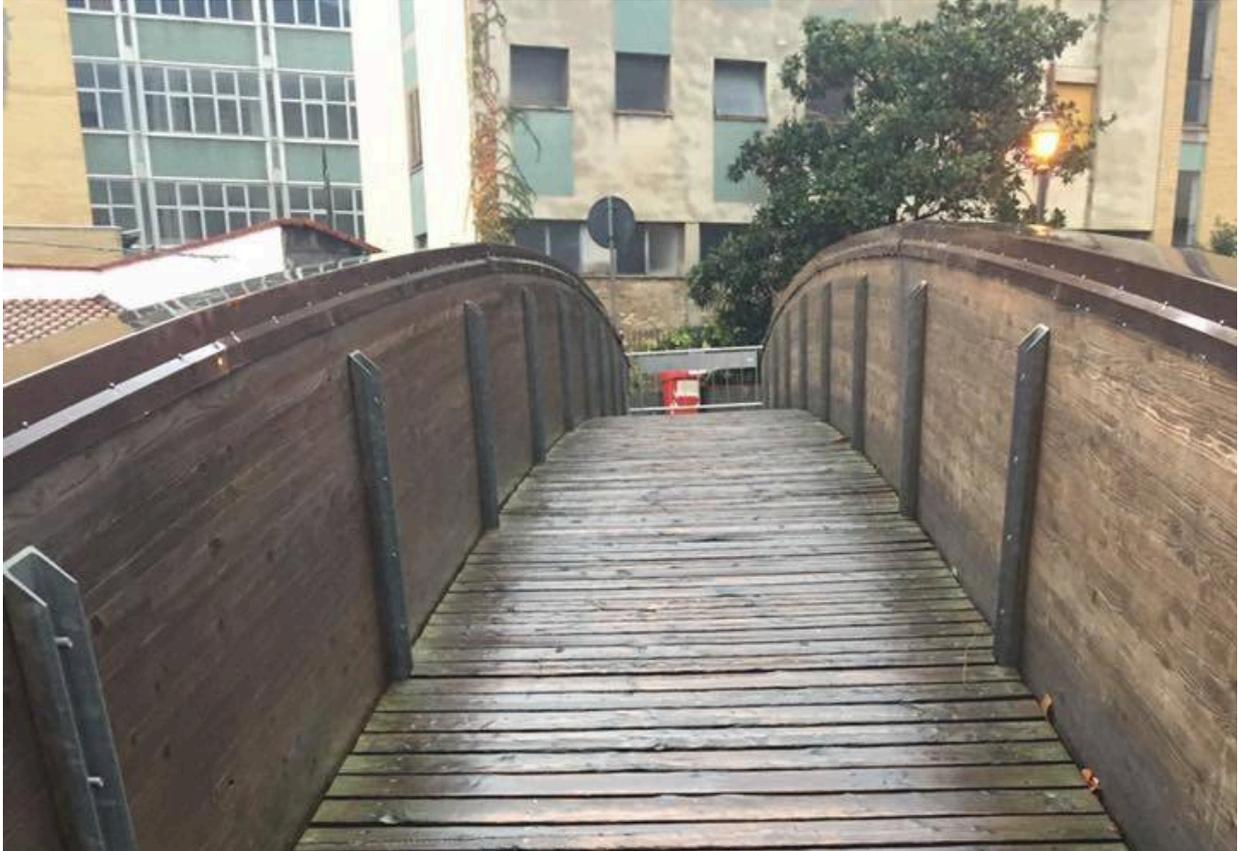
Lo scorso 17 novembre i tecnici del Comune avevano notato il cedimento di parte della pavimentazione. Di conseguenza il vice sindaco aveva predisposto un'ordinanza che ne stabiliva la chiusura in attesa dell'avvio dei lavori di sistemazione.

A fine gennaio gli operai incaricati dal Comune hanno dato il via ai lavori procedendo con "il consolidamento delle spalle in legno, l'inserimento delle piastre integrative in acciaio zincato, la sostituzione delle travi di sostegno della pavimentazione e di tutto il pattame in legno. La struttura - precisava qualche giorno fa De Fezza - sarà interamente trattata con appositi prodotti protettivi e conservativi. Si procederà successivamente con un idoneo piano di manutenzione dell'opera. In corso le opere edili per il corretto deflusso delle

acque meteoriche e per tenere la struttura lignea isolata dall'acqua. Sono al vaglio alcune soluzioni per evitare il transito dei ciclomotori”.

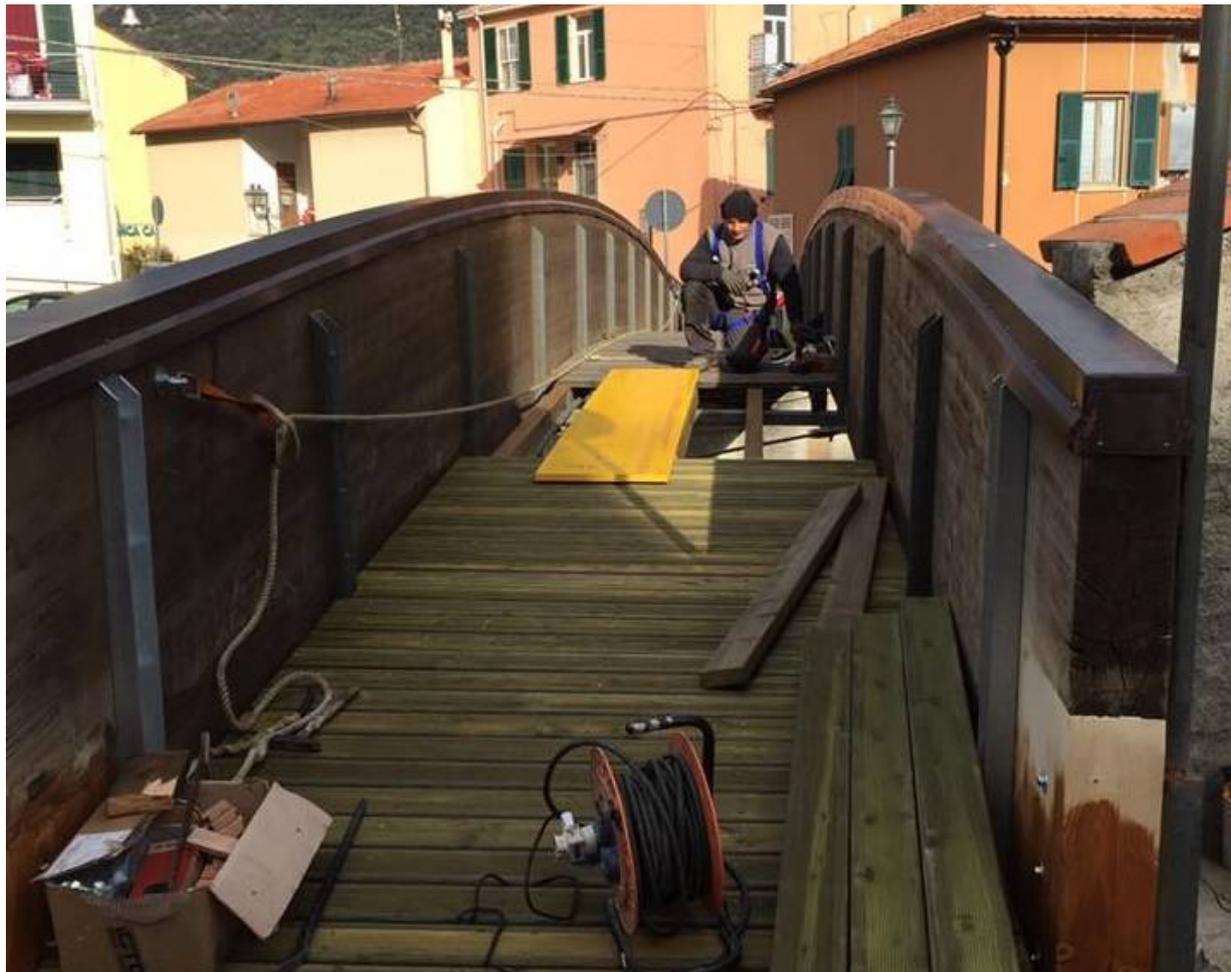
Secondo quanto accertato, a determinare il precoce invecchiamento del ponte (realizzato in legno lamellare, un materiale di qualità ma che necessita di particolari manutenzioni), sono state “la scarsa manutenzione ed un ‘errore costruttivo-esecutivo’. Durante l’esecuzione dei lavori dovevano essere tenuti alcuni accorgimenti ‘pratici’ di quelli che non si imparano a scuola, ma che vengono tramandati verbalmente ‘da muratore a muratore’ o ‘da carpentiere a carpentiere’ (nozioni che purtroppo i tecnici molte delle volte non hanno e qui mi riferisco ad eventuali direttori dei lavori o progettisti di quel tempo)”.

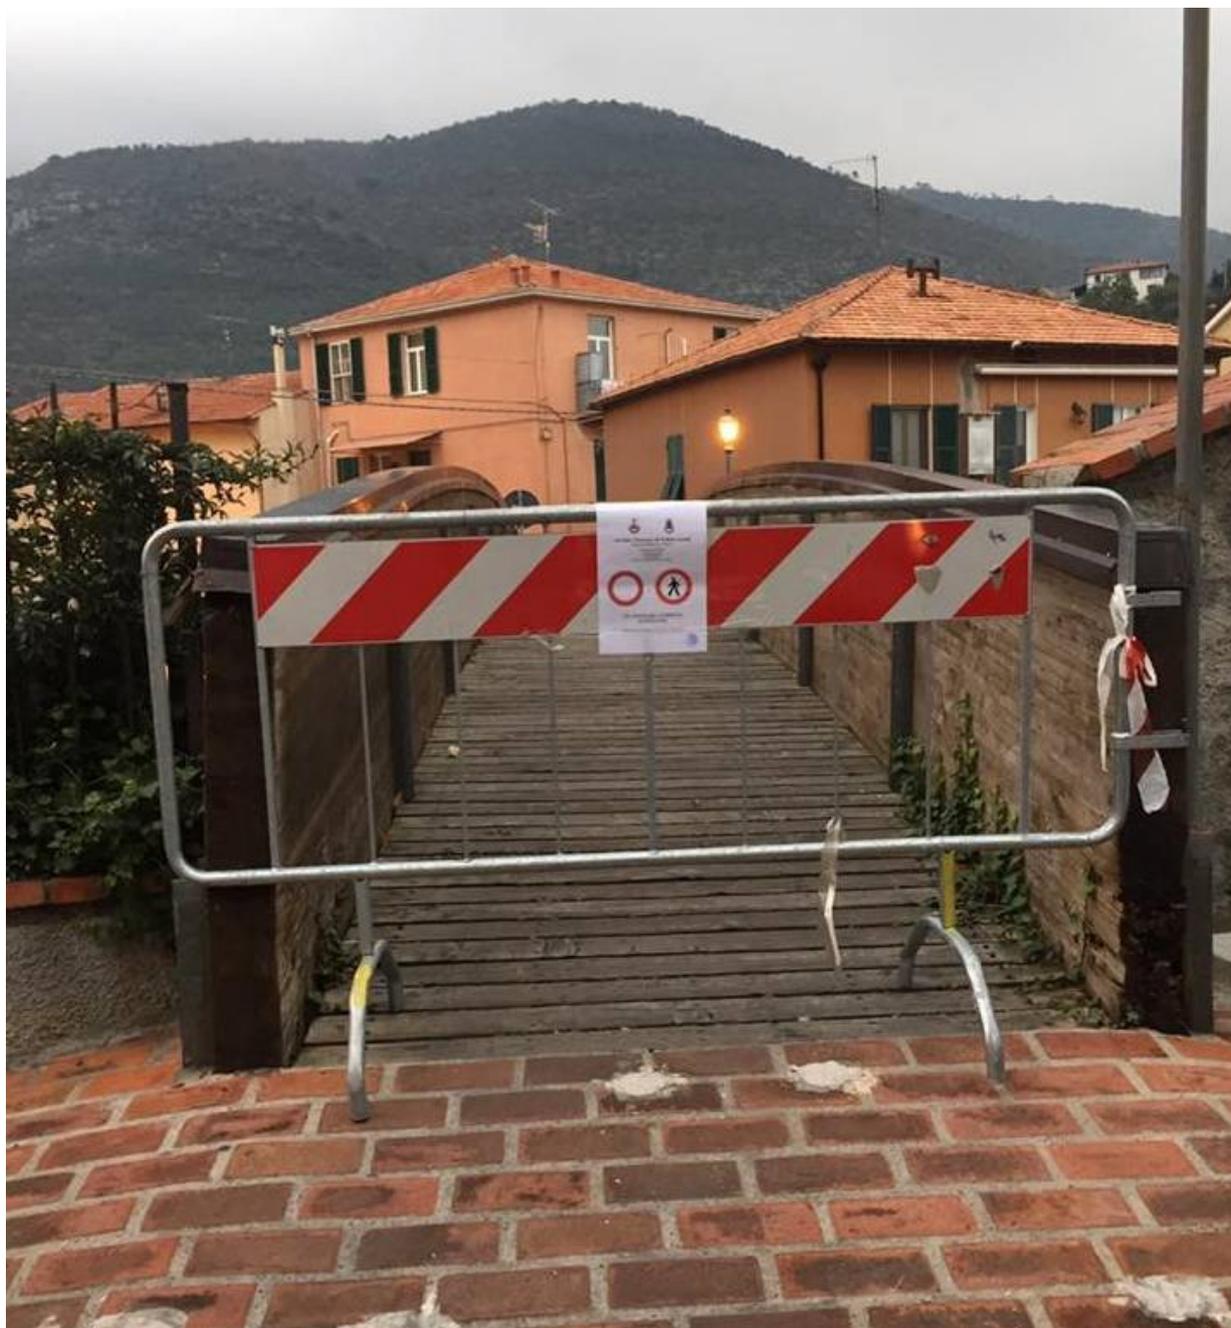
Nello specifico: “Il punto di appoggio del ponte si trova ad una quota inferiore rispetto alla pavimentazione della piazza e del marciapiede. Durante le piogge l’acqua che scorre sulla pavimentazione superiore si infiltra nella zona di appoggio del ponte. Risultato, l’acqua bagna il legno, il legno marcisce e ne compromette la struttura. Inoltre, sia la pavimentazione della piazza che quella del marciapiede sono state realizzate contro le travi del ponte, questo oltre ai detti problemi di ristagno dell’acqua, dovuto alla mancanza di ventilazione, comportano anche dei problemi sulla dilatazione del materiale. Il legno è un materiale naturale che per tanto ‘si muove’, essendo costipato da una parte e dall’altra questi movimenti alla lunga creano delle cavillature nel legno”.

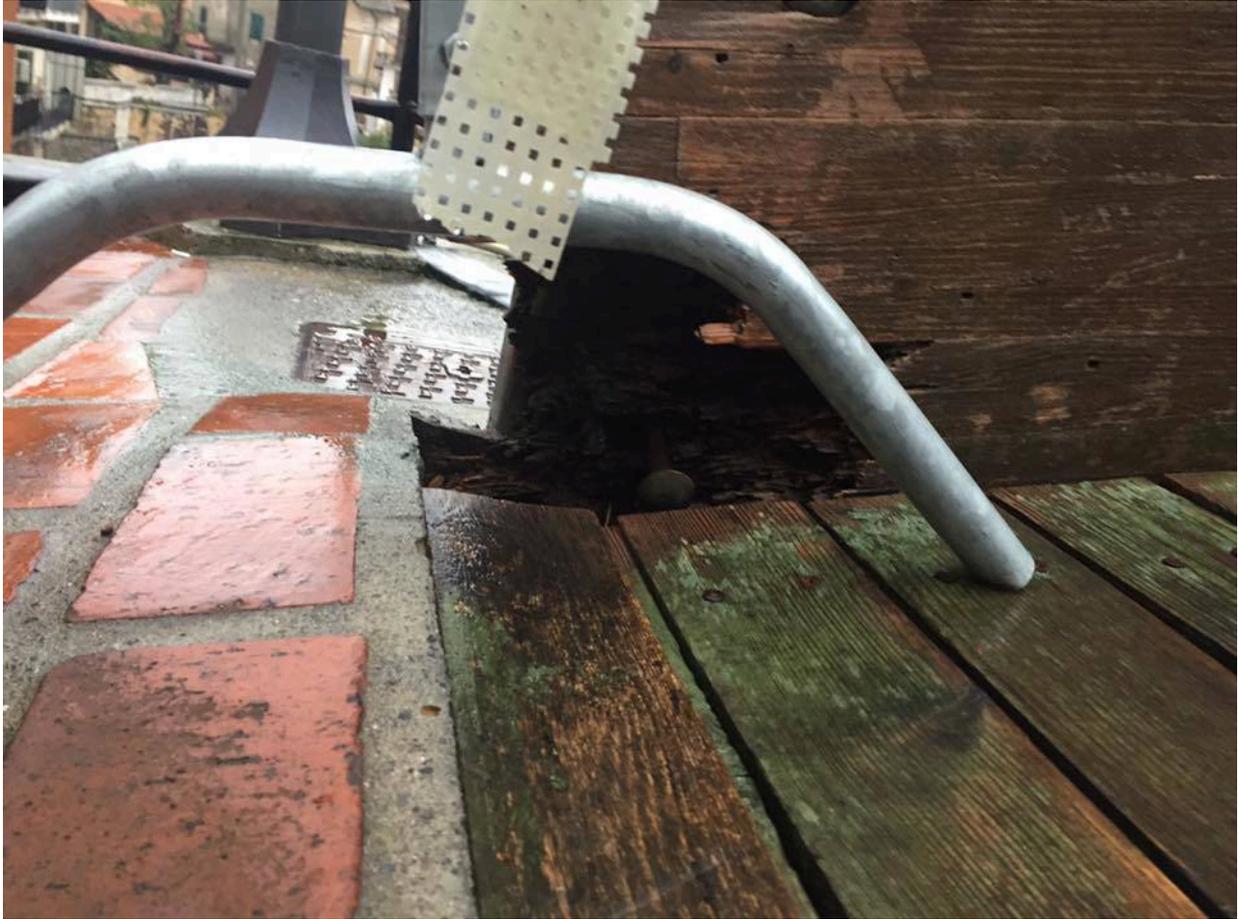
Queste ragioni hanno portato “ad un precoce invecchiamento del ponte, compromettendo l’appoggio delle due travi laterali. Relativamente alla pavimentazione del ponte è stato riscontrato inoltre un cedimento dei travetti, causato quasi sicuramente dall’attrito dei motocicli”.
