## Toirano, ultimati i lavori lungo la strada di San Pietro colpita dall'alluvione

13 Dicembre 2021 - 14:21

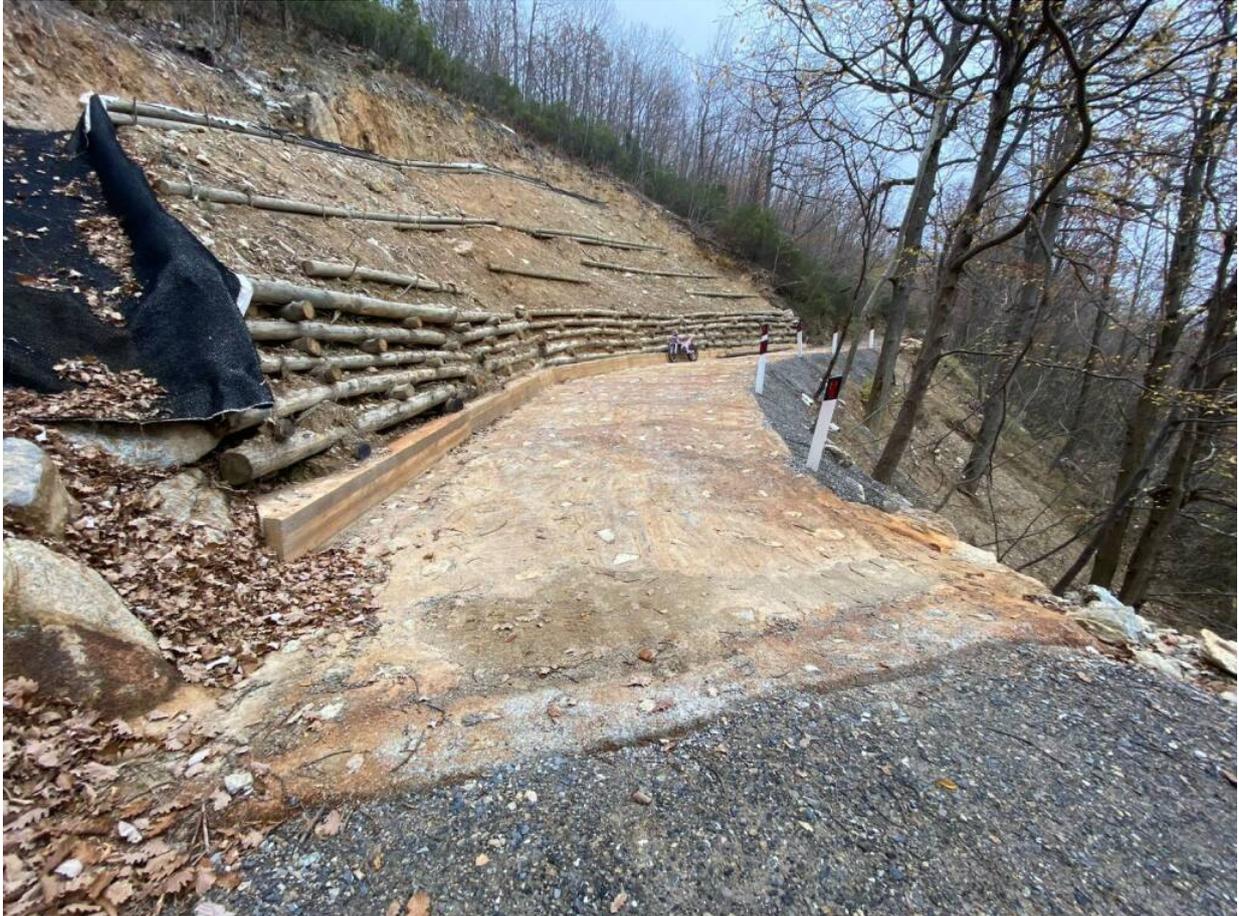
**Toirano.** Si sono conclusi in questi giorni, a Toirano, i lavori lungo la strada di San Pietro, duramente colpita durante gli eventi alluvionali del 2018 in almeno tre punti. I lavori sono iniziati a fine anni 2020 e, interrotti per neve, sono ripresi il 15 di febbraio 2021.

Nel lasso di tempo delle interruzioni, una perturbazione atmosferica che ha interessato il versante ove passa la strada ha fatto sì che si verificasse una ulteriore frana in corrispondenza del secondo intervento. E' stato così necessario redigere una variante progettuale che comprendesse anche il secondo evento franoso.

Nel complesso gli interventi hanno interessato diverse area. Nella "Area di intervento 1" in corrispondenza dell'attraversamento di Rio Corna sia l'opera di captazione, sia il tratto tombinato sono risultati insufficienti per smaltire gli abbondanti deflussi in alveo con trasporto solido. Le acque tracimavano sulla strada e provocavano il dissesto del piano stradale nel punto sopra indicato per cui è stata realizzata una lastricatura in pietrame e

CLS di circa 30 centimetri di spessore armata con rete elettro-saldata per creare una sorta di “guado” in corrispondenza del rio e convogliare le acque meteoriche. Si è operato un consolidamento del tratto di valle della strada in sponda destra del rio con l’inserimento di in una serie di micropali a formare la fondazione di cordolatura superficiale e si è provveduto ad installare una barriera stradale con tre ordini di corrente in alluminio, analogo e in prosecuzione di quello esistente.

Nella “Area di intervento 2” la strada scavalcava la zona di testata di un affluente del Rio Pedegallo. È stata realizzata un’opera di sostegno della scarpata a monte della strada costituita da di palificata viva a doppia parete con struttura cellulare, realizzata con tondame di castagno in opera con opportune chiodature. Purtroppo a seguito dei prolungati eventi nevosi e piovosi avvenuti nel corso del mese di dicembre e gennaio che hanno fortemente impregnato il terreno ed alla intensa pioggia verificatasi il 22 gennaio la porzione superiore della scarpata già oggetto di frana ha subito uno slittamento provocando un dissesto e crollo del materiale sulla palificata e sulla strada rimozione delle porzioni di scarpata disarticolata e instabile. Si è quindi provveduto all’innalzamento della palificata viva a doppia parete con struttura cellulare esistente, di due pali in castagno con opportune chiodature; alla realizzazione di due terrazzamenti realizzati con palificata semplice (o a parete singola) formata da un palo longitudinale solo all’esterno e dei pali trasversali infissi nel terreno, e contestuale riprofilatura del terreno per il consolidamento della scarpata soggetta a forte erosione. Inoltre, è stato realizzato un impluvio sopra la scarpata mediante cunetta rivestita con sistema “trenchmat” per deviazione e deflusso obbligato delle acque meteoriche. Successivamente si sono realizzate le opere di consolidamento della strada quali micropali collegati in testa da un solettone in calcestruzzo armato dello spessore di 30 centimetri. Il solettone è stato realizzato con una sorta di “guado” in corrispondenza del rio e convogliare le acque meteoriche.

Nella “Area di intervento 3” in corrispondenza dell’attraversamento Rio Pedegallo le acque nel rio tracimavano sulla strada (non essendo presente alcuna opera di convogliamento delle stesse verso valle). Tali acque scendevano lungo il piano stradale fino alla “Ara di intervento 2” e contribuivano ad innescare fenomeni di dissesto. Si è realizzata quindi un’ ampia depressione nel piano stradale in corrispondenza dell’asse del rio con un dosso trasversale nel tratto più a valle (sulla sponda destra) per consentire il regolare passaggio di mezzi ed evitare che le acque lungo il rio possano tracimare verso valle lungo il piano stradale realizzato mediante lastricatura in pietrame e CLS di 30 centimetri di spessore, armata con rete elettrosaldata. Lungo tutto il tracciato della strada preso in esame si sono realizzati interventi puntuali di livellamenti, riempimenti e regimazione delle acque con la posa in opera di varchi di scarico o cunette in terra. Inoltre, si sono messe in opera di varchi di scarico lungo il piano stradale per smaltire verso valle le acque superficiali intercettate dalla strada, costituite da un tronco in legno di 15-18 centimetri di diametro , vincolato con ferri di ancoraggio e ricoperto di materiale stabilizzato.
