IVG

Aurelia a Finale, rocciatori “stoppati” dal versante viscido: ecco il primo sopralluogo sulla Caprazoppa

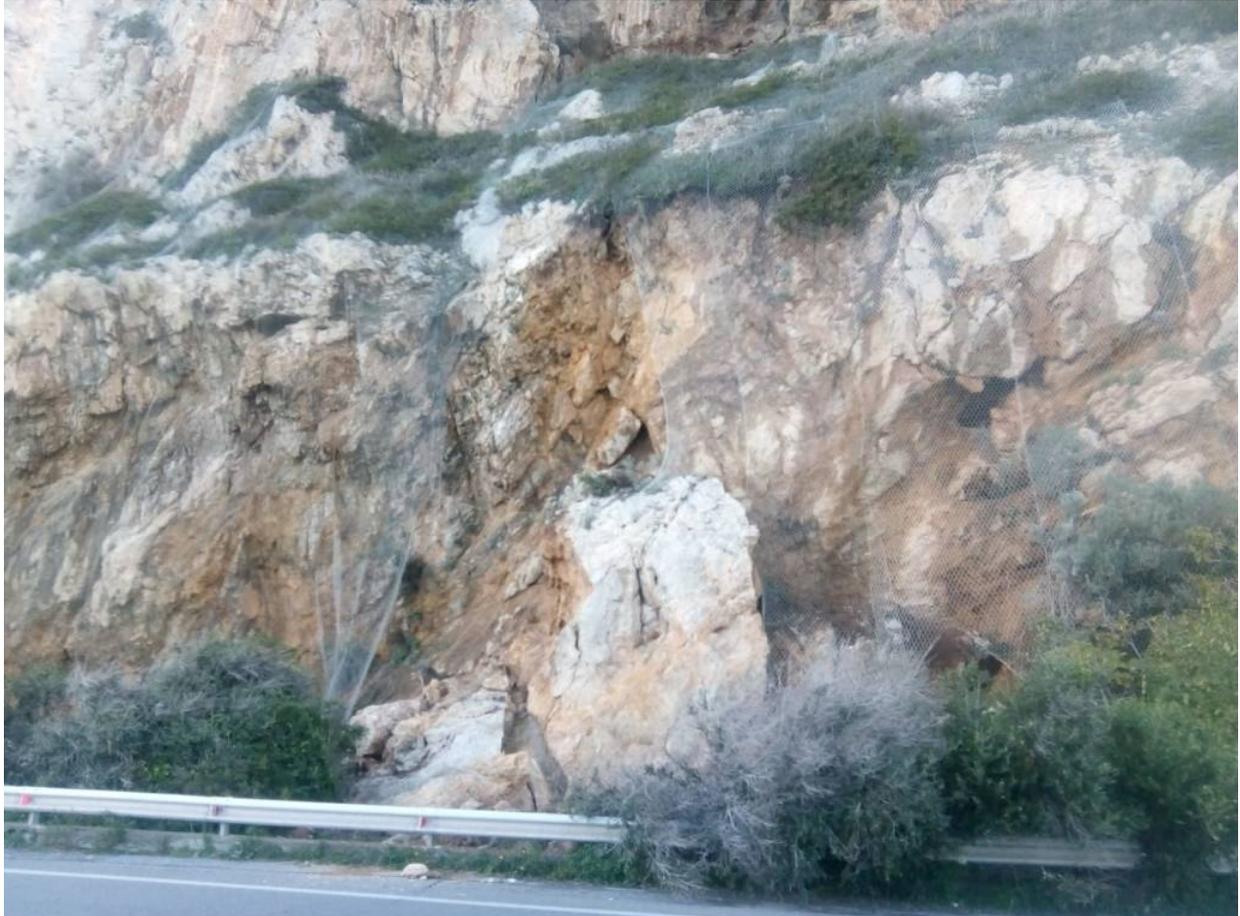
I tecnici specializzati hanno verificato le condizioni del masso principale distaccato, quello poco prima del distributore, provvedendo alla rimozione delle attuali reti metalliche per l'azione di disaggio.

Più complicata la verifica nelle parti alte, dove sono stati evidenziati problemi in alcune rocce a circa 40-50 metri. Purtroppo, per ragioni di sicurezza, i rocciatori non sono potuti arrivare fino alla cima, a causa di un versante ancora troppo viscido e quindi rischioso.

Secondo quanto appreso, comunque, se domani verrà effettuato il disaggio del primo grosso masso distaccato, con la rimozione dei materiali e il riposizionamento della rete metallica, si potranno fare valutazioni su una prima riapertura almeno a senso unico alternato.
