## La ringhiera pericolante lungo il torrente Segno

di **Kevin Campora Costa**

22 Maggio 2018 - 10:06

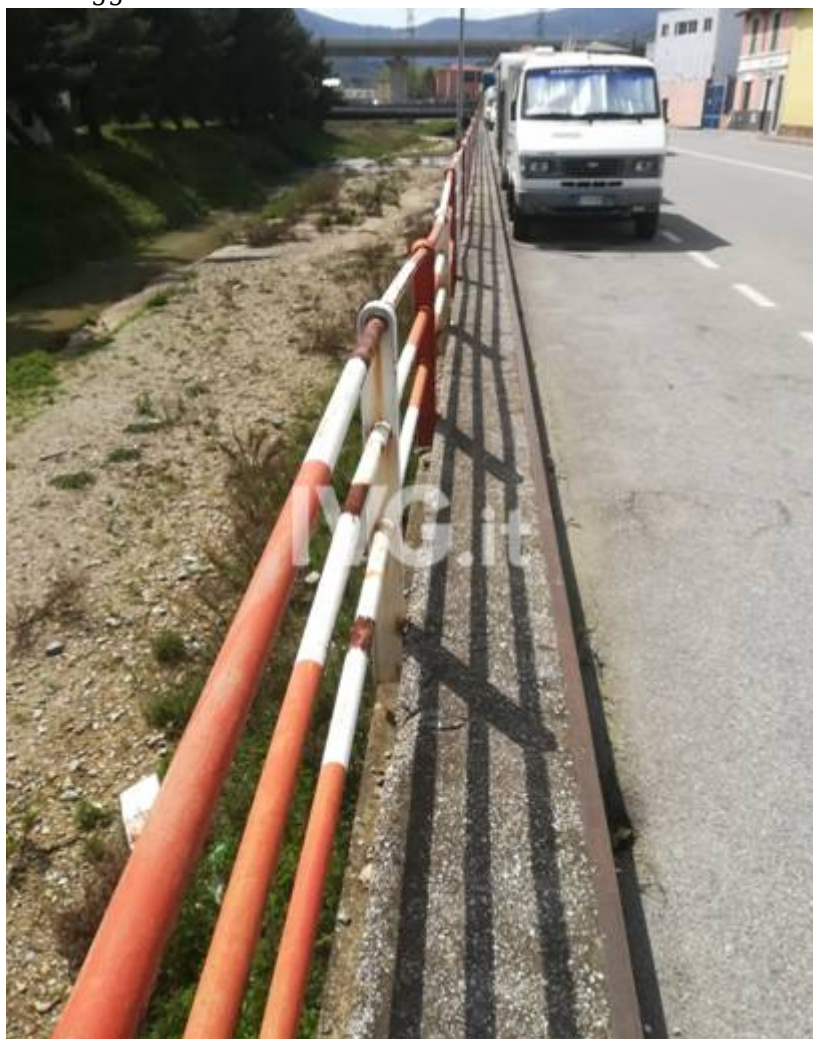
La ringhiera, fissata al ciglio della strada attraverso delle piastre in acciaio, ha iniziato a mostrare segni di cedimento: un tratto, lungo circa 4 metri, sta addirittura collassando

verso il fiume, probabilmente in seguito ad un impatto con un autoveicolo.

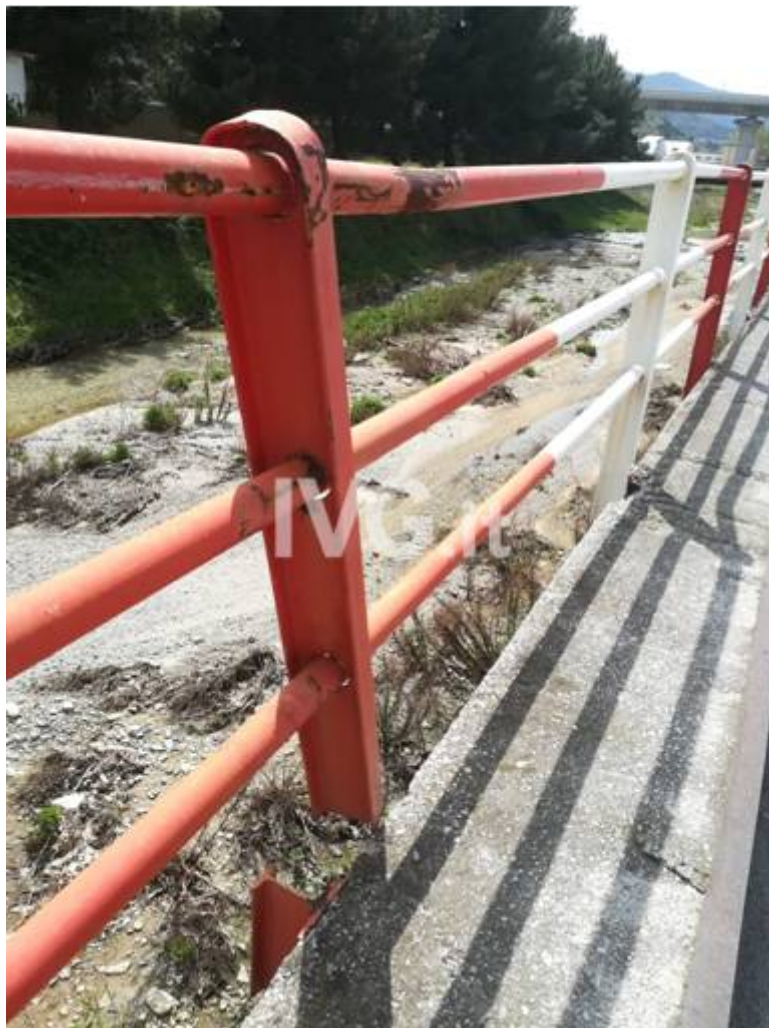
Non meno preoccupante la situazione del resto della struttura che, pur visivamente sana, presenta crepe importanti tra le piastre di fissaggio e i paletti che sostengono i tubi orizzontali. In alcuni punti i pali sono sospesi nel vuoto, in quanto il cedimento della saldatura ne ha provocato il disallineamento, come potete vedere dalle foto.

Sono molte le zone oggetto di passate riparazioni e toppe, spesso eseguite solo superficialmente mediante classiche saldature ad elettrodo, inadatte a sostenere il peso e le sollecitazioni alle quali la ringhiera è soggetta quotidianamente. La maggior parte delle riparazioni ha già ceduto, ed altre sono prossime alla resa.

Ci auguriamo che il comune di Vado Ligure sia già operativo e che sia prossimo a trovare una soluzione, che riguarderebbe sicuramente il completo rifacimento della struttura. Forse la demolizione del carbonile della ex Tirreno Power, situato al di là del torrente, potrebbe essere una buona opportunità.

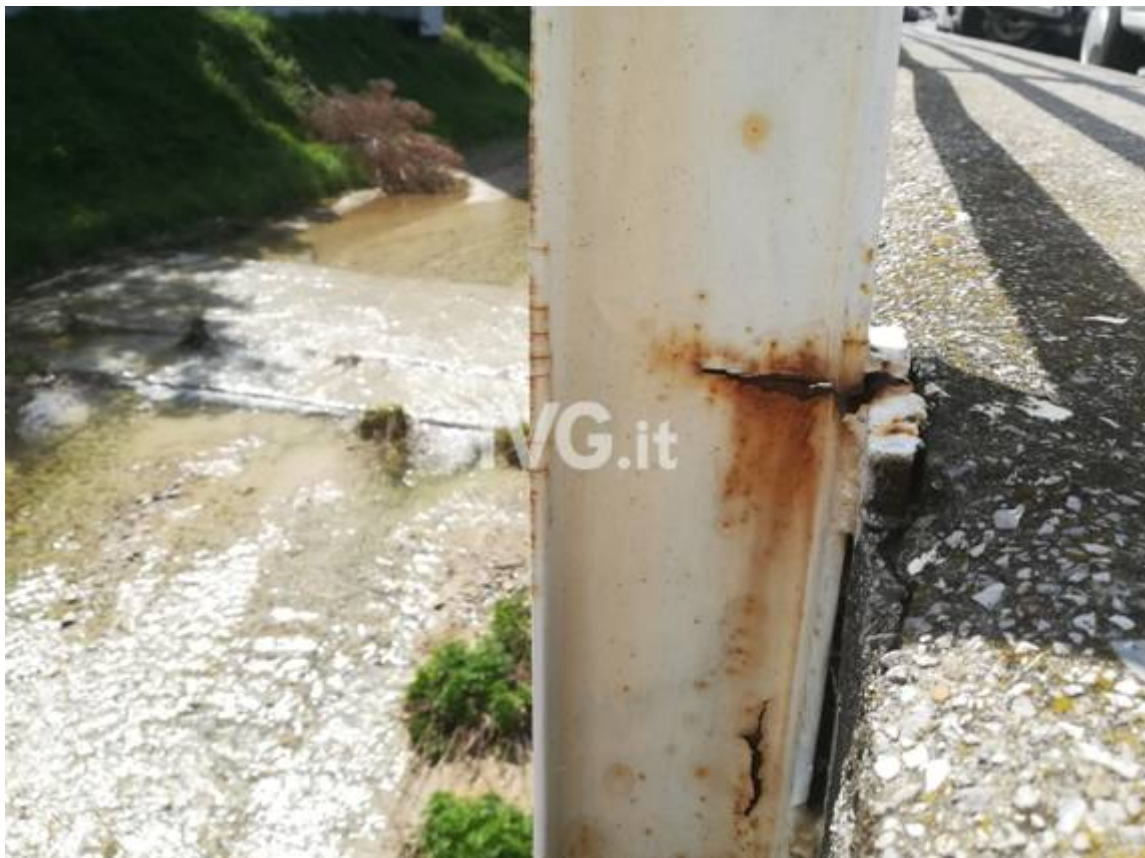
La scarsità di pedoni su questo lato della via può sembrare un fatto rassicurante, ma a conti fatti anche cercare di salire in macchina dal lato del passeggero può trasformarsi in qualcosa di pericoloso: la ringhiera, già di per sé troppo bassa, diventa ancora più pericolosa a causa dell'instabilità. Afferrandola con una mano, la struttura oscilla pericolosamente, a causa dei cedimenti delle saldature sui pali di sostegno.

Anche la funzione di guardrail è compromessa: nonostante la struttura non nasca con tali intenzioni, sicuramente l'attuale situazione non facilita il compito.
