## Un tunnel nel tunnel sulla A26 per garantire la viabilità: task force per ispezioni e manutenzione gallerie

05 Luglio 2020 - 19:06

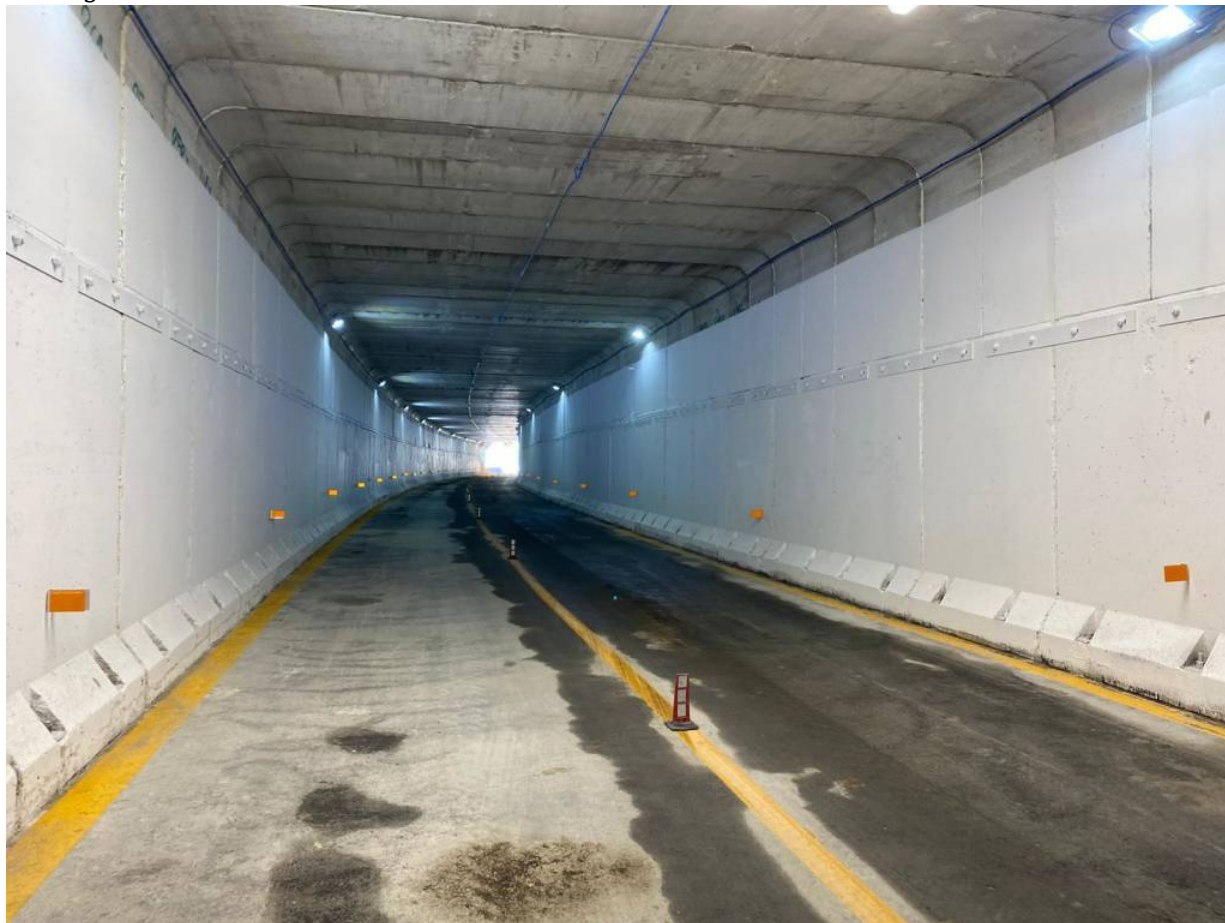
Nei **tunnel della A26**, le cui dimensioni lo permettono, è stata **costruita una galleria nella galleria**, uno scudo, che garantisce due corsie di percorrenza, ma lascia lo spazio per proseguire con le lavorazioni.

Realizzazione di Scudo di protezione dell'area di cantiere al traffico, composto da 3 elementi prefabbricati in calcestruzzo armato vibrocompresso, al fine di consentire la viabilità durante l'esecuzione di alcuni interventi di manutenzione.
