Gli altri 'ponti Morandi' dimenticati: tra sperimentazione, storia e manutenzioni urgenti

di Nicola Giordanella

16 Agosto 2020 - 15:33

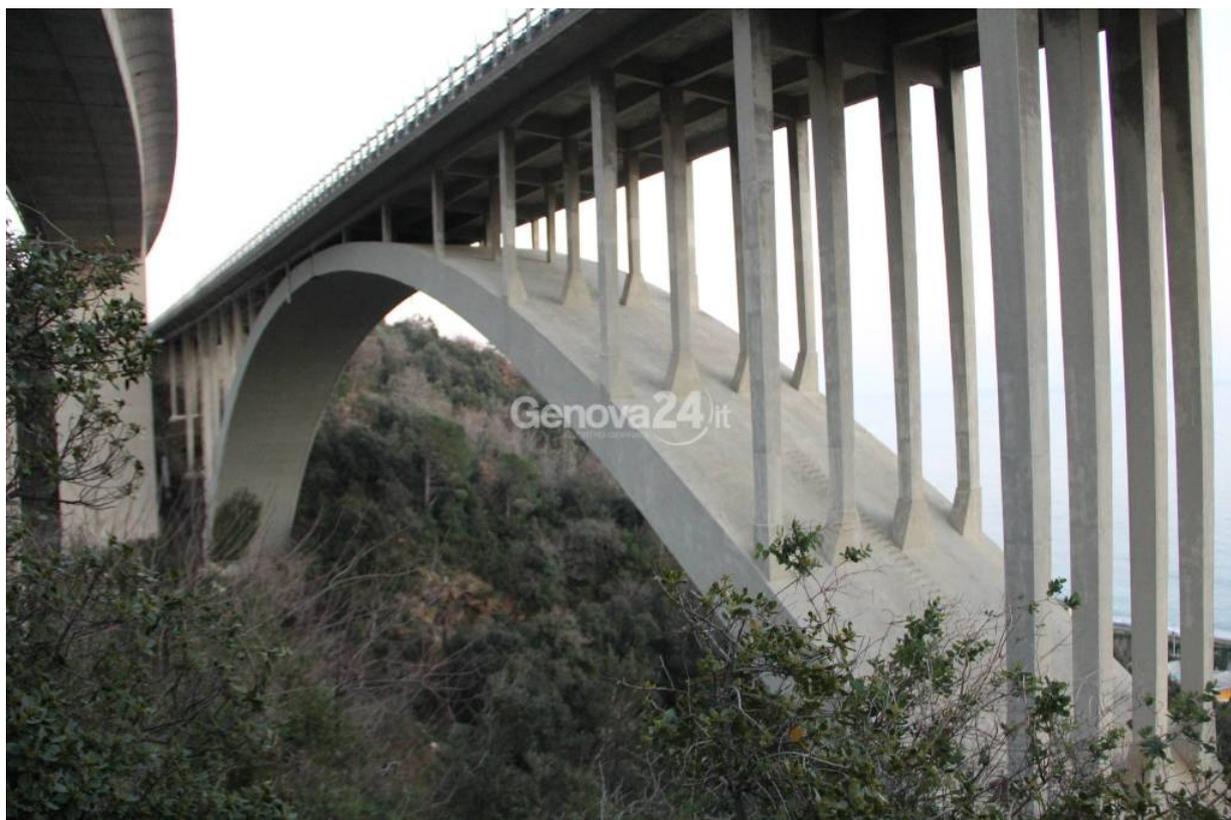
(Viadotto Lupara)

L'esempio massimo di questa sintesi è il monumentale **viadotto Lupara**, che permette di percorrere i suoi 225 metri di strada a circa una 40 di metri dall'omonimo torrente grazie **ad un arco con una luce di 120 metri. All'epoca fu il più grande del genere mai costruito**, e sarebbe stato superato solamente dal progetto dello stesso Morandi sul

Ma oggi come sta il Lupara? Operativo dal **1957**, ha oltre sessant'anni di servizio, e necessita di interventi di manutenzione nel breve periodo. Dopo le ispezioni suppletive terminate nei mesi scorsi, dopo l'intervento del super ispettore del Mit Placido Migliorino, **il Lupara è finito tra i 116 viadotti liguri che dovranno essere sottoposti ad una manutenzione urgente entro due anni**. Una valutazione che corrisponderebbe ad un voto complessivo di 60, in crescita, e quindi peggioramento, **rispetto al 41 certificato da Aspi lo scorso settembre, cioè interventi necessari nel medio e lungo termine**.

Il ponte ad arco di Morandi è **più spesso perché costruito cavo**, in modo da alleggerirne la struttura e permettere **salti più lunghi**. Per costruire l'arco, infatti, veniva allestita un'impalcatura di tubi in legno, dove veniva posato l'arco, a sezioni continue in restringimento verso la parte sommitale. Una volta terminato, diventava portante, e caricato della sede stradale composta da travi sostenute **da puntoni che poggiano sull'arco, e che Morandi riduce massimamente e rastrema verso l'alto per conferire leggerezza a tutta la struttura.**

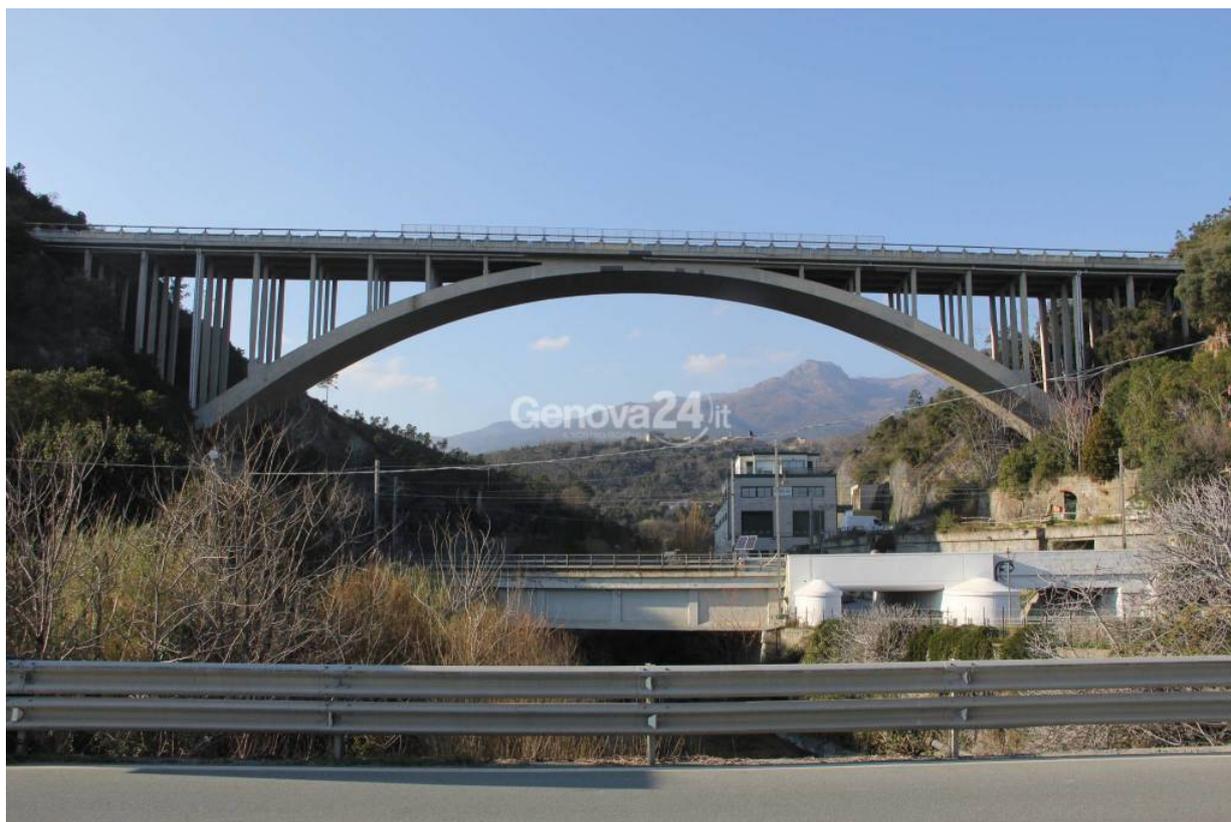
(foto: Viadotto Arrestra)

Anche il viadotto **Arrestra**, a Cogoleto, fu progettato da **Morandi**, e vide una costruzione più tumultuosa: come si trova negli archi della **Dalmine-Innocenti**, il castello di impalcatura su quale sarebbe stato poi costruito l'arco, sarebbe stato necessario costruirlo due volte a causa di una tempesta che ne flagellò la prima struttura, salvata solamente dai rinforzi voluti dal Morandi stesso. **Sul letto del fiume ancora oggi sono visibili le basi in cemento su cui poggiavano i sei archi di ponteggi necessari per sostenere la struttura in fase di costruzione**. Oggi il viadotto è in buone condizioni di salute dopo un recente intervento di ripristino di alcune parti, e al momento non sono previsti altri interventi.

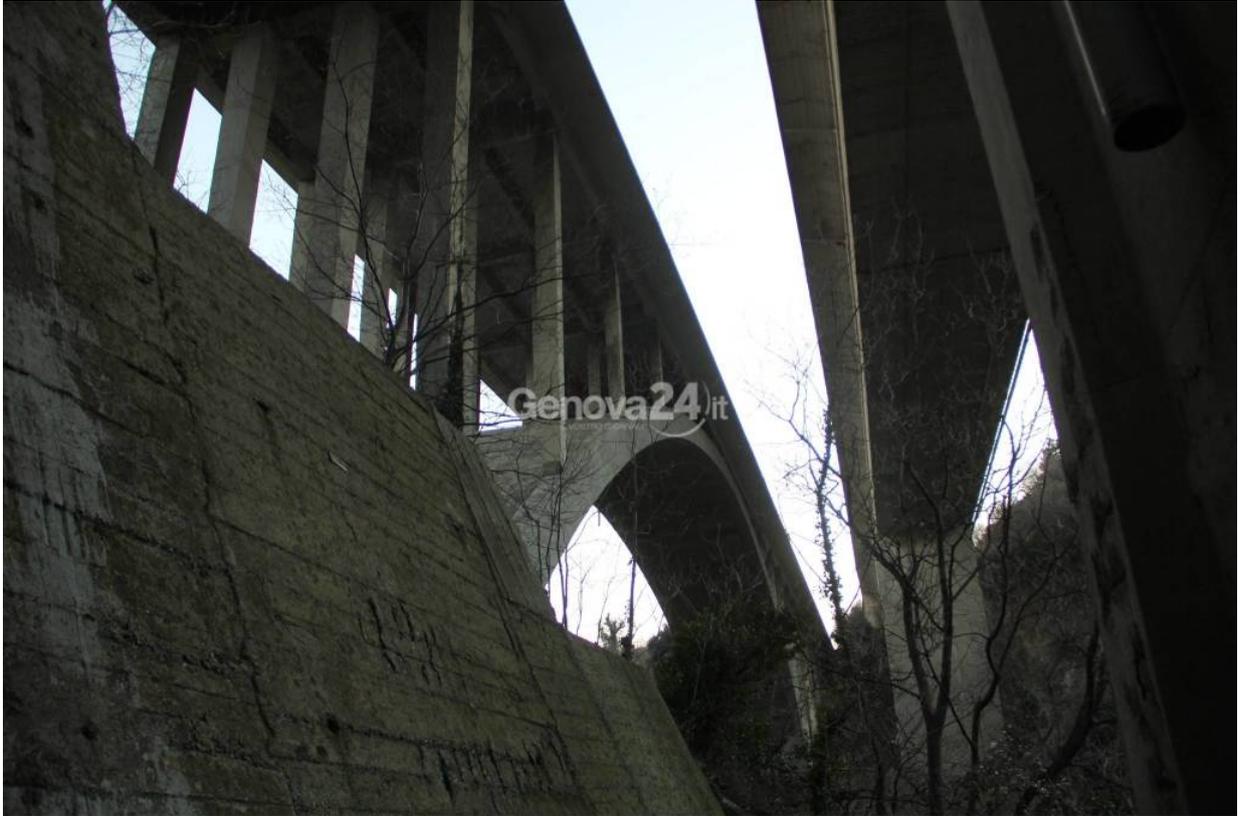
Caso differente per il **Vesima**, che salta per 200 metri la franosa valle sottostante: anche in questo caso, **il ponte ad arco che era stato valutato con un 30** (lavoro non previsti) ma che dopo le nuove ispezioni è finito nel calderone di quelli che necessitano interventi di manutenzione nel breve periodo, **con cantieri che dovrebbero partire già entro l'anno**.

(Nella foto a sinistra il Vesima direzione Genova progettato dal Morandi, a sinistra il raddoppio degli anni 60, oggi in direzione Savona)

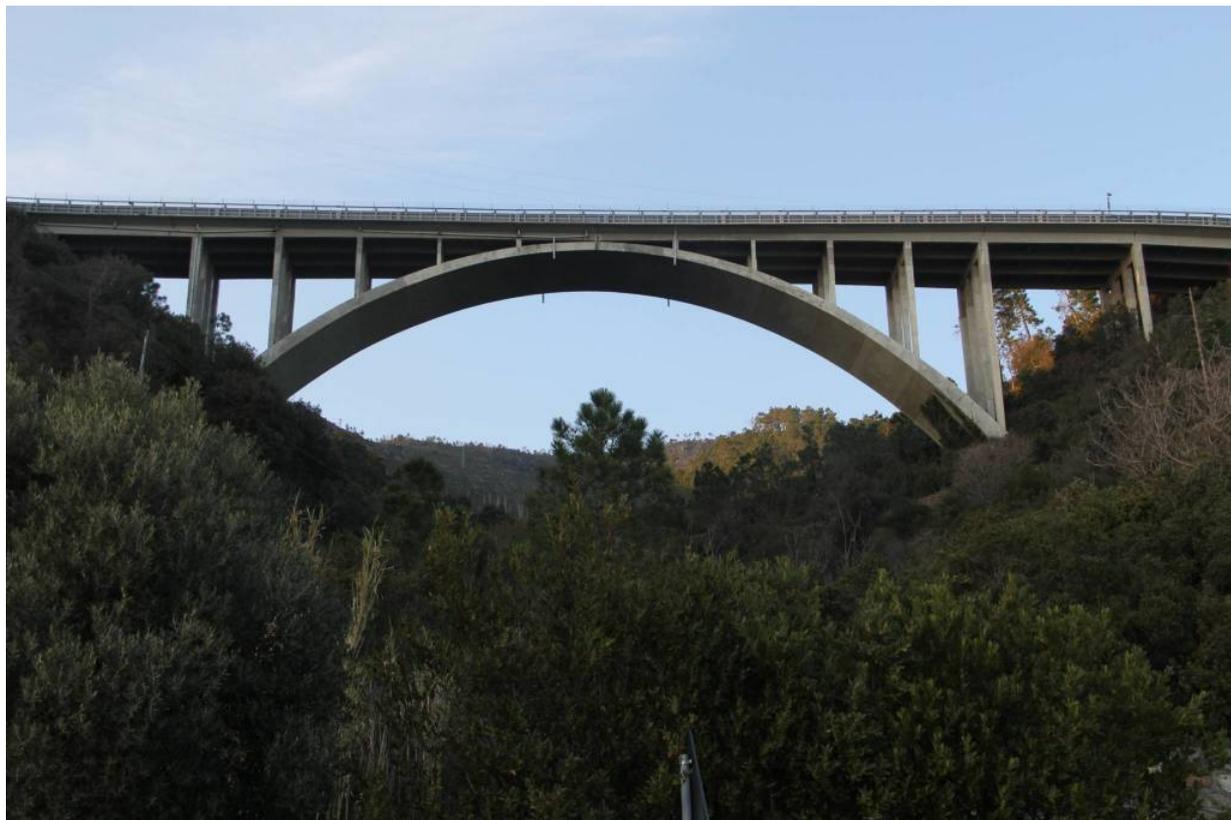
(Foto del viadotto Egua dalla Ss1 Aurelia)

Gli archivi ci riportano che oltre a questo più noti e sicuramente più voluminosi e impegnativi dal punto di vista ingegneristico, Riccardo Morandi ha firmato i progetti anche per i seguenti viadotti, sempre sulla A10: Egua, Rio Cucco, Rio Perno, Rio Piani, Rio Cantarena e rio Gasca.
